ÉGLISE COMMUNALE SAINT-MAURICE

RESTAURATION DE L'ÉGLISE COMMUNALE SAINT-MAURICE

RÉNOVATION EXTÉRIEURE ENTREPRISE PAR LA VILLE EN 2001

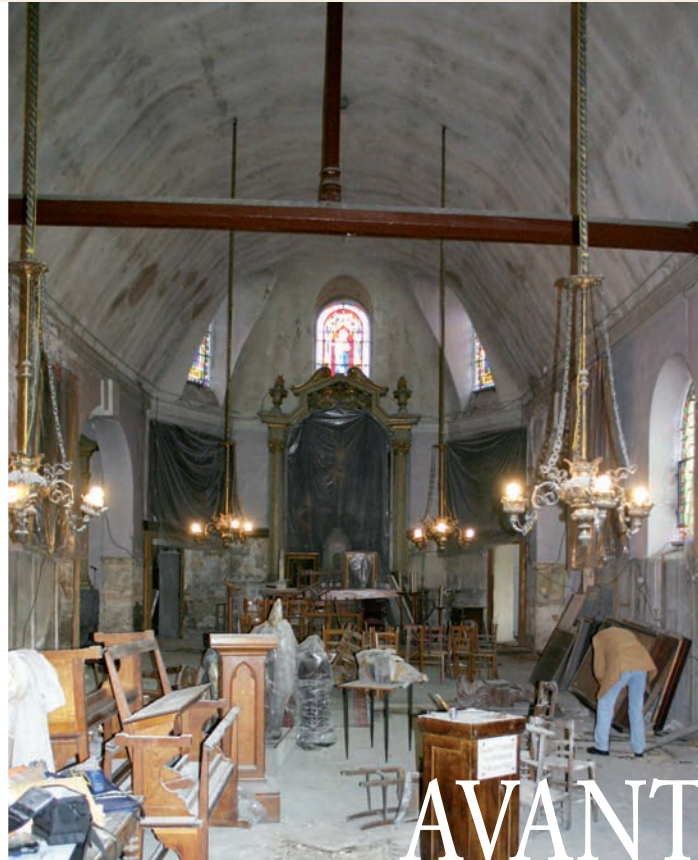
L'état intérieur de l'église est très délabré et nécessite une rénovation complète des sols, murs, de la mise aux normes de l'électricité des éclairages et du chauffage... Les lustres, les autels et les tableaux devront être restaurés. Cette église permettra, au-delà des activités de culte, de proposer aussi des animations musicales dans un quartier qui n'en a jamais connu.

Intérieur de l'église avant les travaux – septembre 2007.

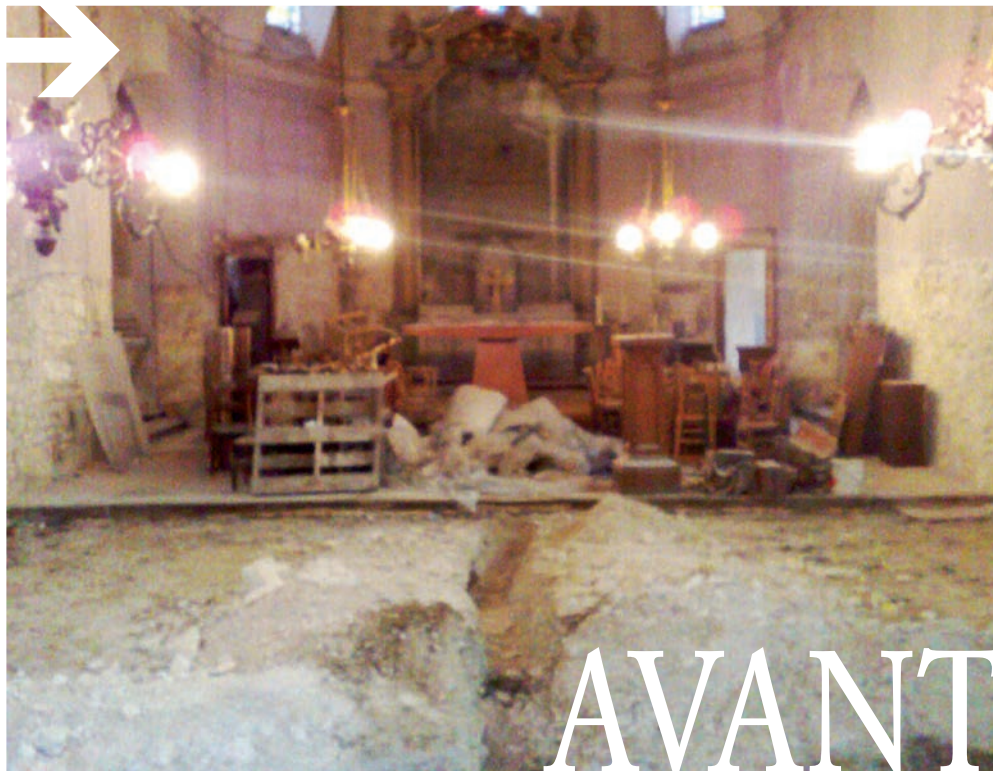
Septembre 2008 : tranchée dans les sols à la recherche de la source possible d'humidité.

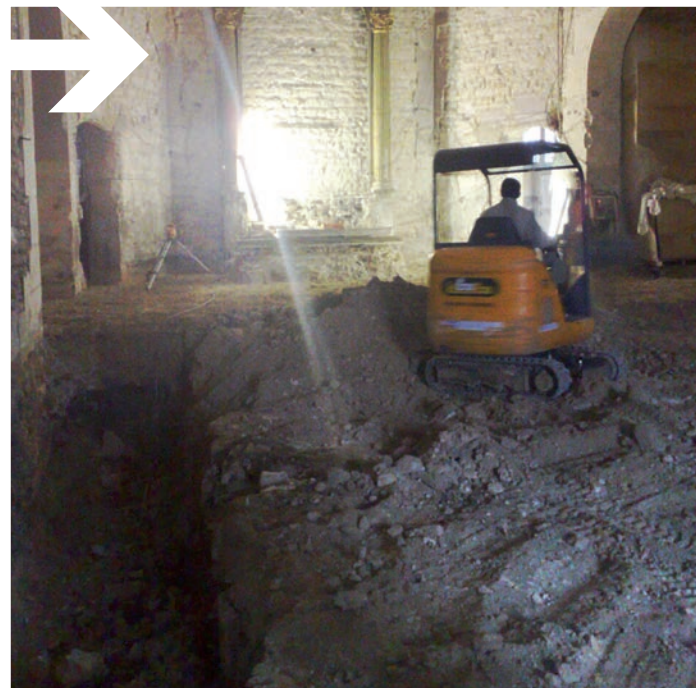
Février 2009 : Décaissement du sol pour l'isolation.

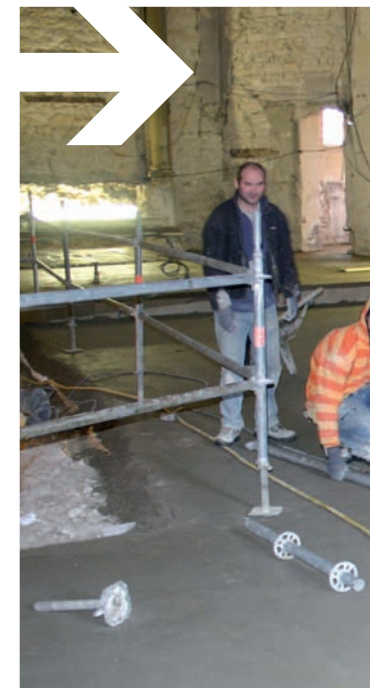
Mars 2009 : Chape terminée

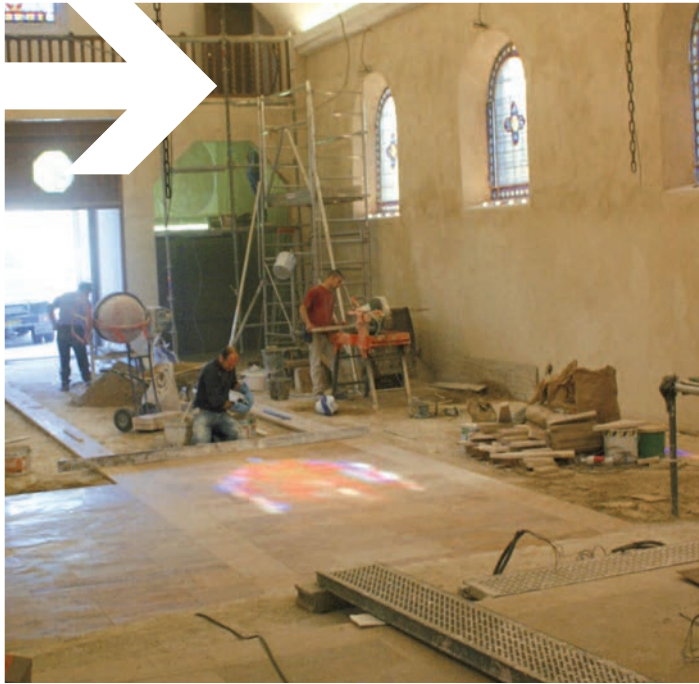
Mars 2009 : Pose des dalles en pierre beaunotte.

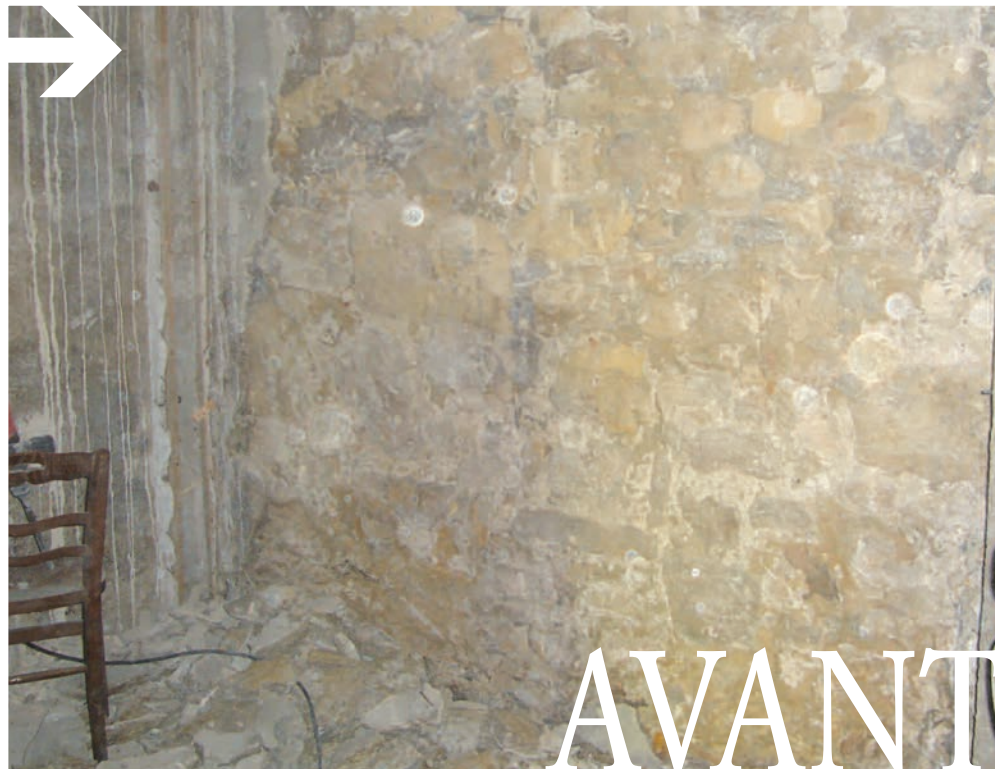
Novembre 2007 : Piochage des enduits

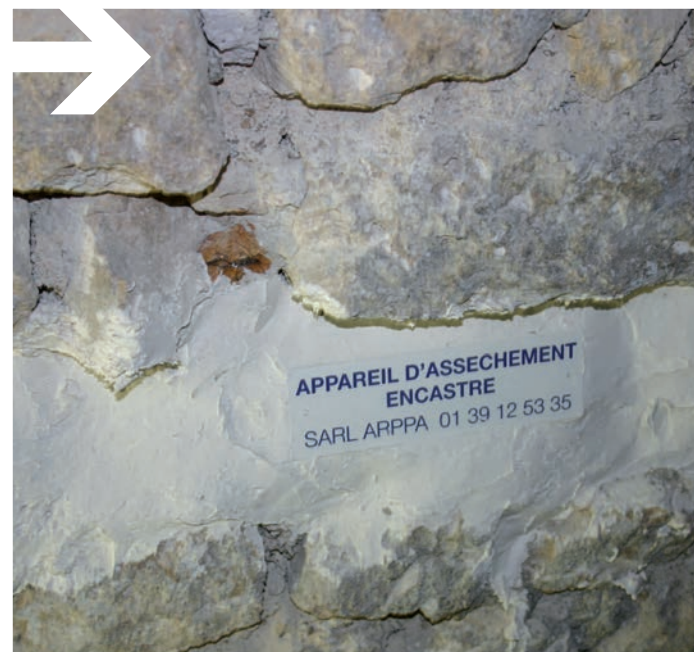
Janvier 2009 : Pose du système Murtronic pour lutter contre l'humidité.

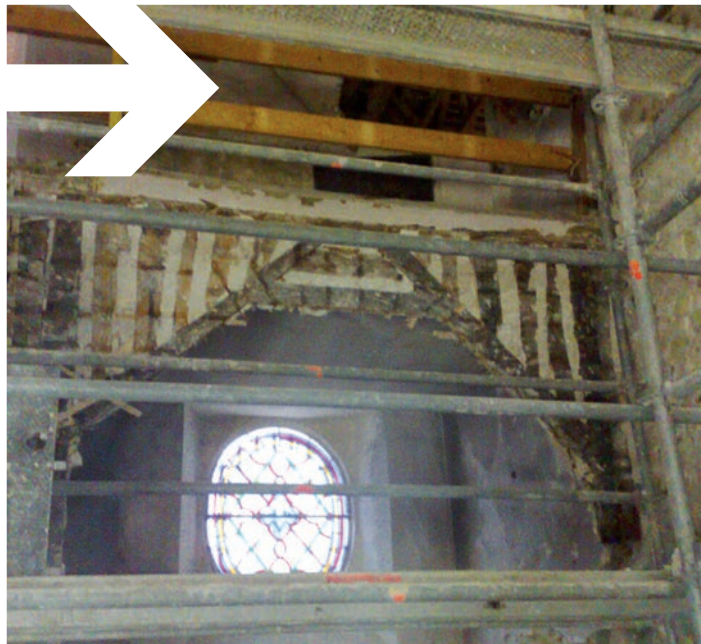
Janvier 2009 : Colombage, vestige du 17^{ème} siècle conservé.

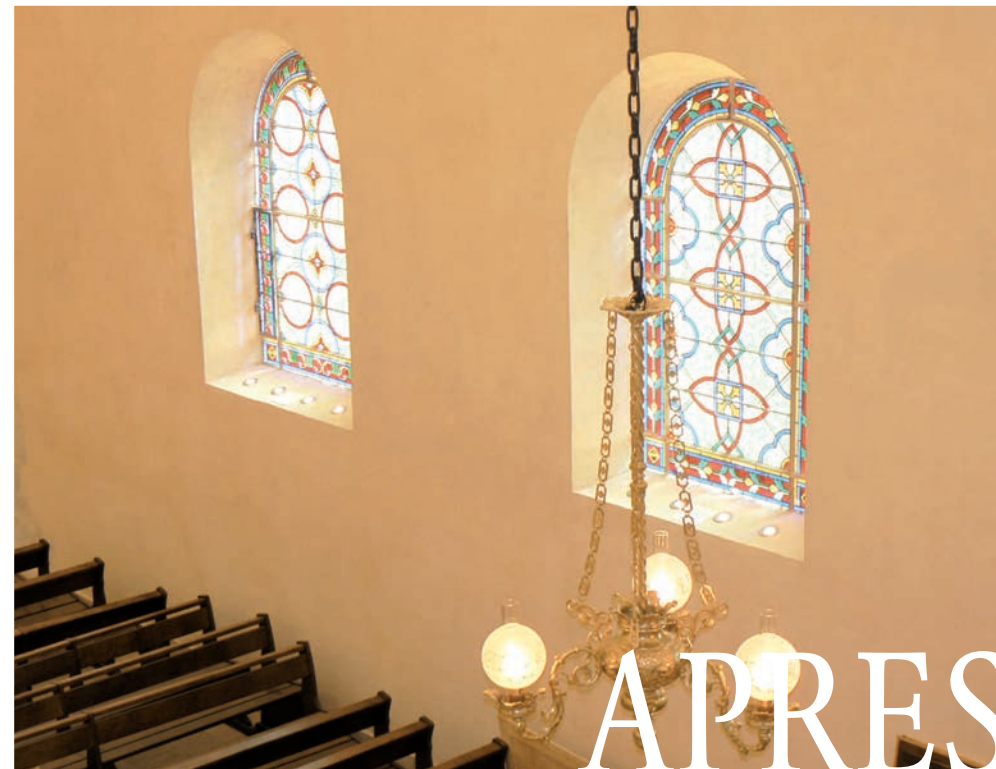
Avril 2009 : pose de l'enduit de chaux de finition.

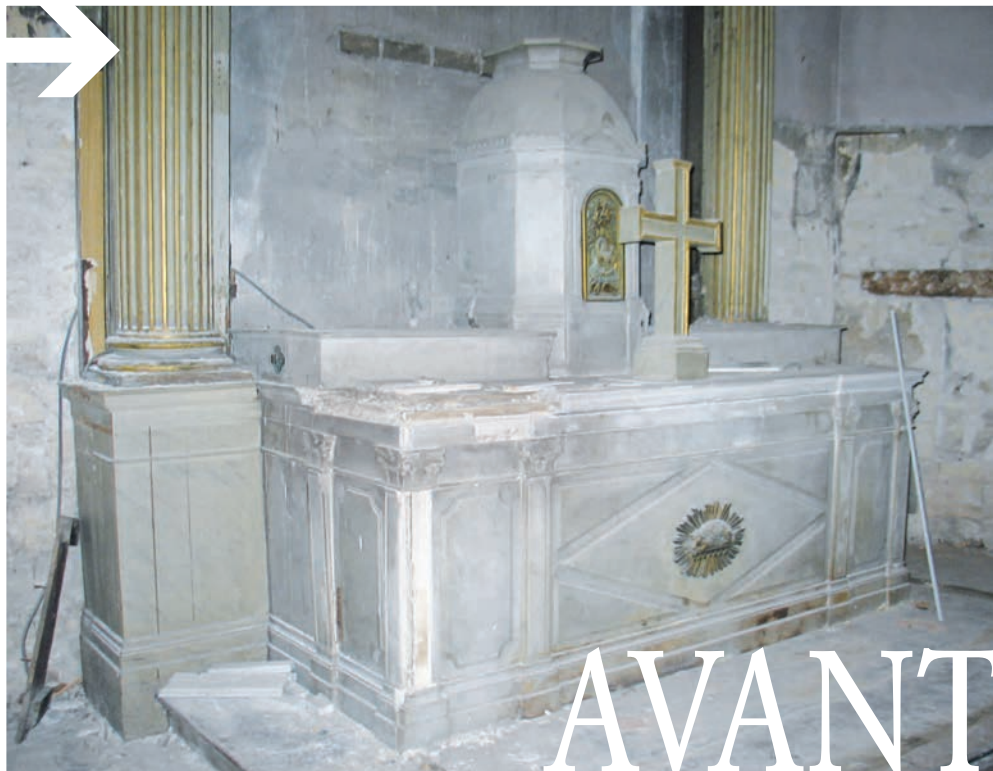
Maître-autel avant sa restauration

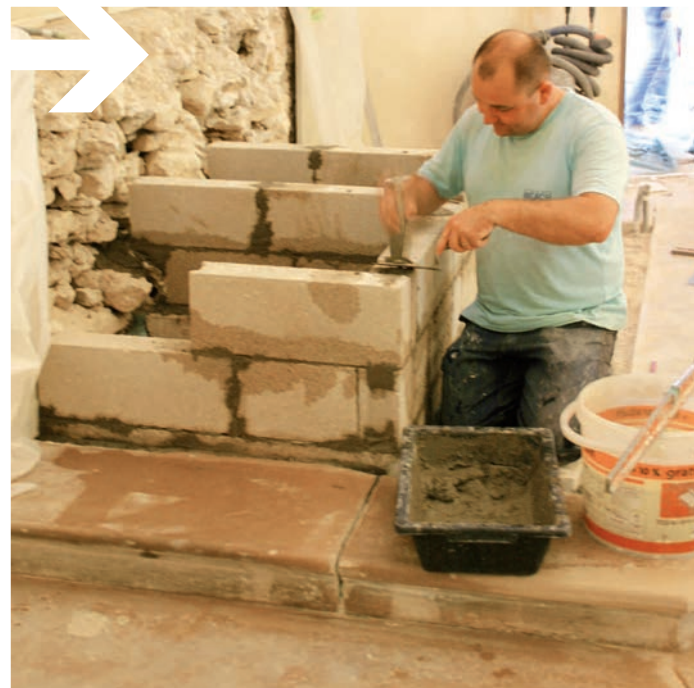
Réalisation du socle du maître-autel.

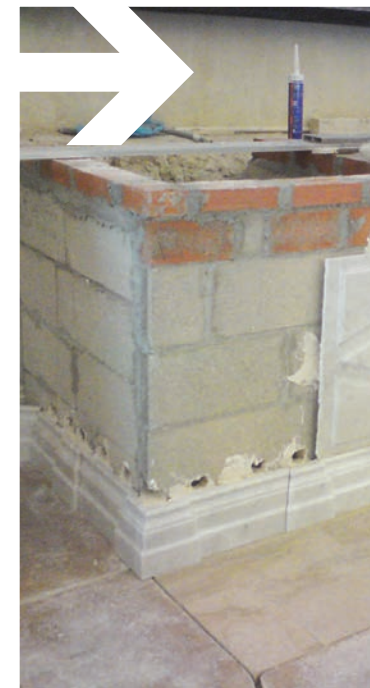
Reconstruction du maître-autel.

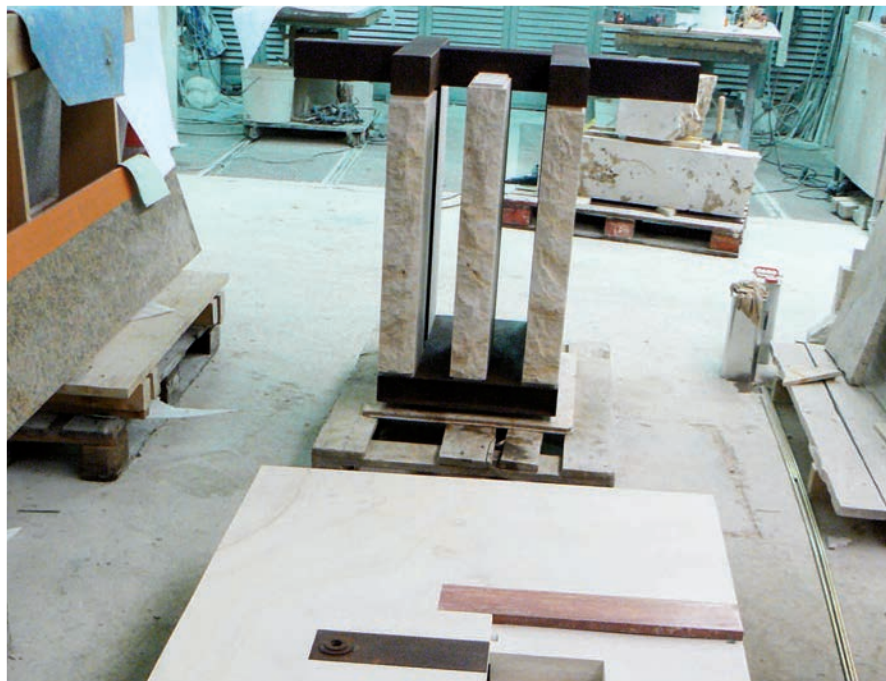
Le pied de l'autel et le plateau avant d'être assemblés dans l'atelier.
Le pied de l'autel est une ossature en acier brûni qui est habillée de pierre de Beaunotte.

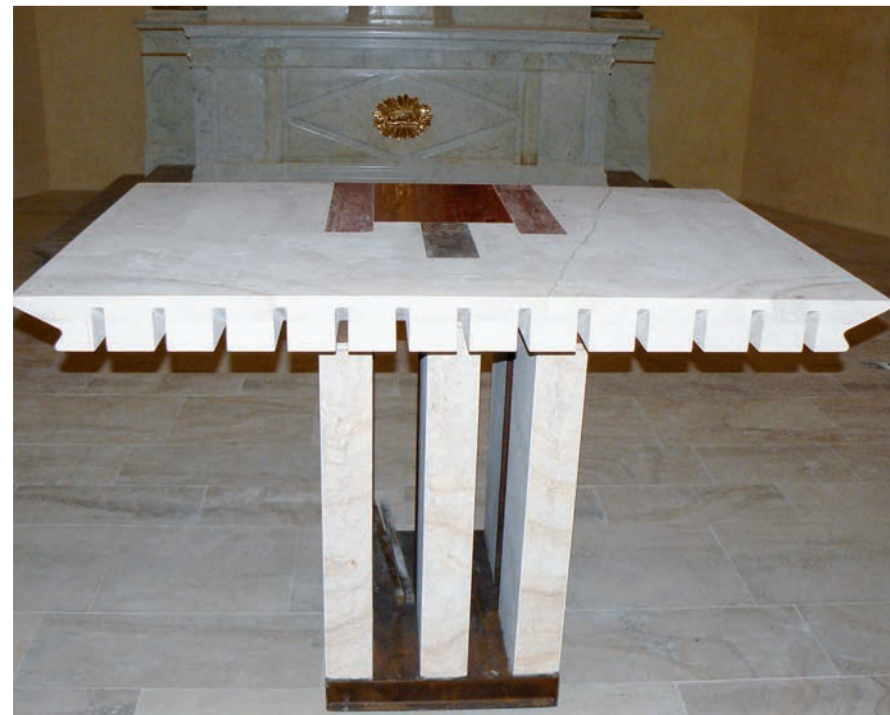
La plaque de l'autel est en travertin persan. Celle-ci recouvre une cavité destinée à recevoir les reliques de Saint-Maurice.

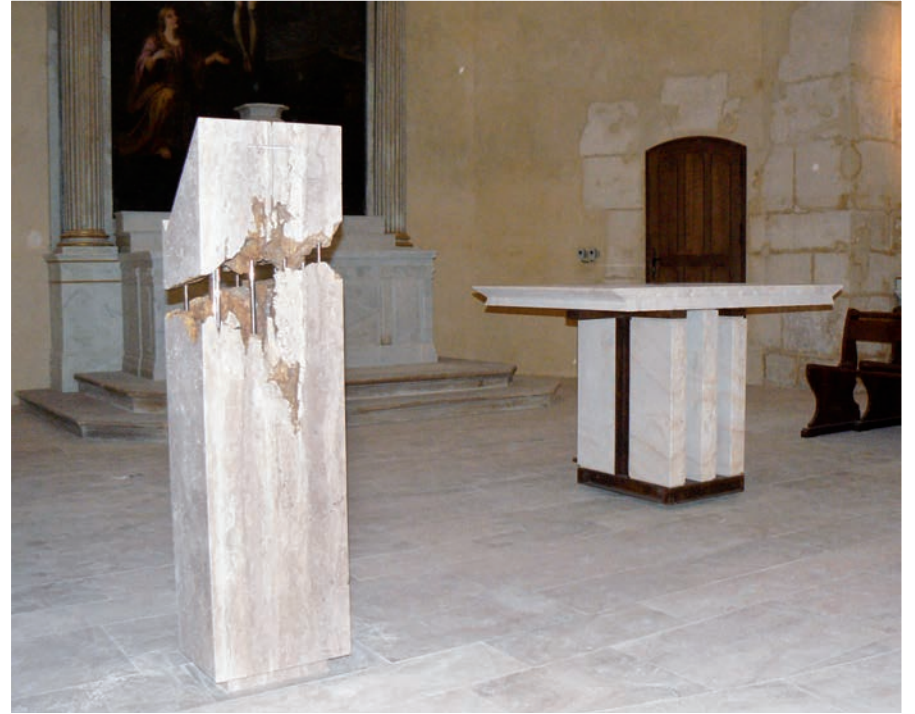
L'ambon est en travertin.

L'ambon est une tribune de pierre placée à la limite du chœur et de la nef destinée au prêche.

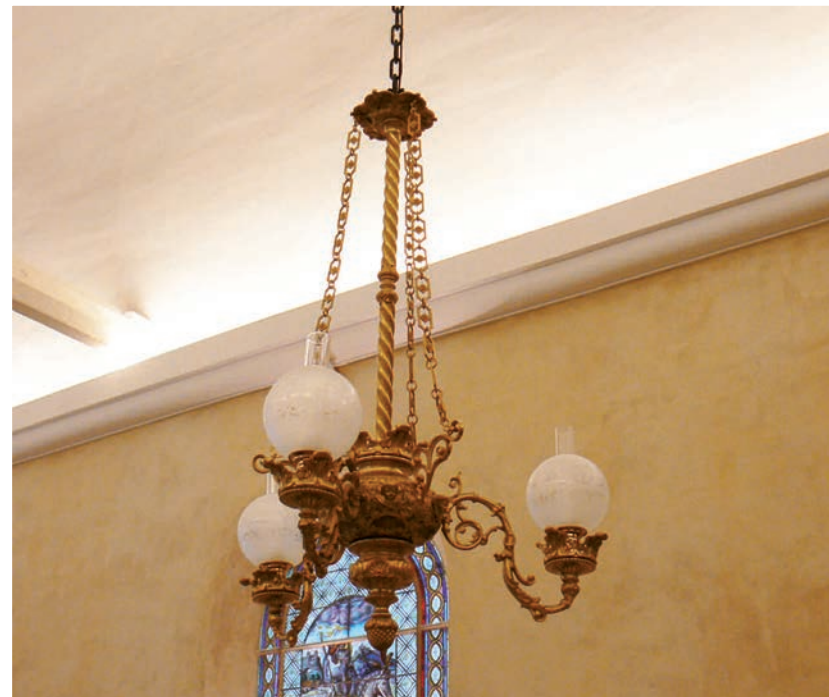
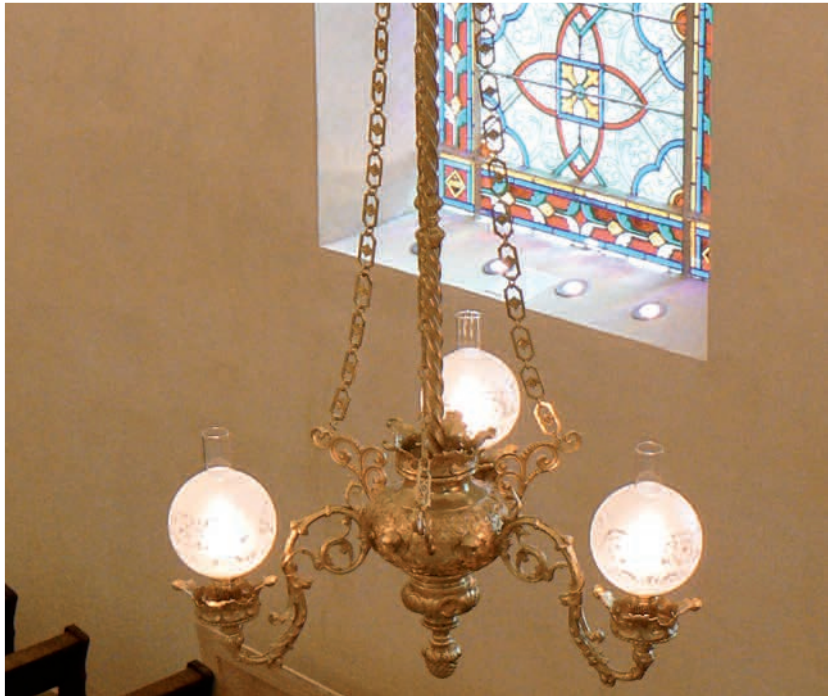
Les luminaires Napoléon III, en b

bronze, ont été nettoyés et redorés.

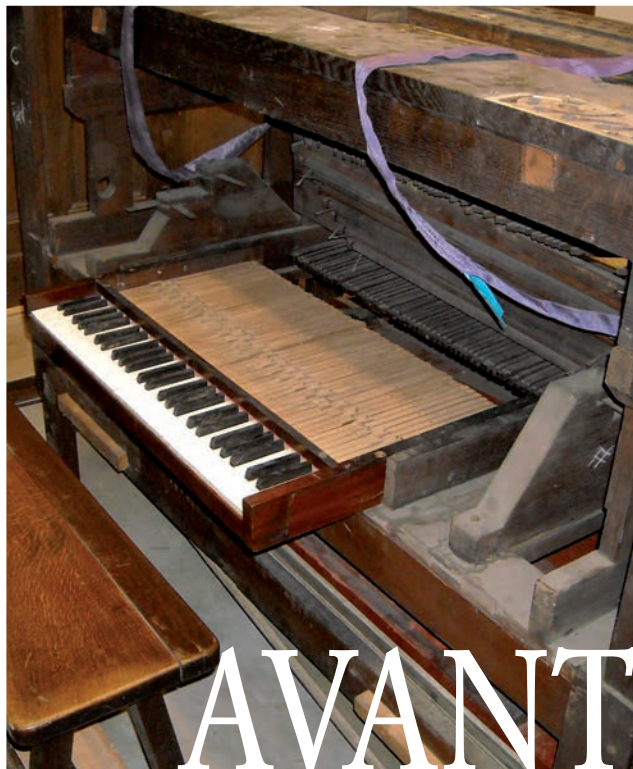
Orgue démonté.

Il a probablement été conçu pour la demeure d'un particulier puisque le meuble d'origine était en placage d'acajou flammé. Habituellement, pour les églises, les orgues étaient construits en bois massif pour résister à l'humidité. Il a ensuite été transféré une première fois dans l'église Saint-Maurice, puis à l'église Saint André, avant d'être démonté et stocké une dizaine d'années dans les locaux paroissiaux avant de revenir à Saint Maurice. Suite à de multiples déménagements, à des restaurations de qualité moyenne et à l'attaque particulièrement intense de vers à bois, cet orgue en très mauvais état a dû subir une restauration importante.

- Restitution des mécanismes ou éléments disparus
- Remise en peau du réservoir d'air à l'aide de peau de mouton afin de lui garantir souplesse et étanchéité
- Réencollage du sommier (pièce maîtresse qui distribue l'air aux tuyaux)
- Garniture des soupapes avec de la peau neuve
- Traitement des bois vermoulus et remplacement des pièces trop attaquées
- Rattrapage des jeux d'usure
- Remplacement de tous les écrous de cuir et rondelles de feutres qui permettent d'obtenir un réglage précis de la mécanique avec un fonctionnement silencieux
- Redressage et réparation des tuyaux de métal, recollage et traitement des tuyaux de bois avec garniture en peau neuve des tampons (bouchons) et enfin, mise en harmonie et accord.

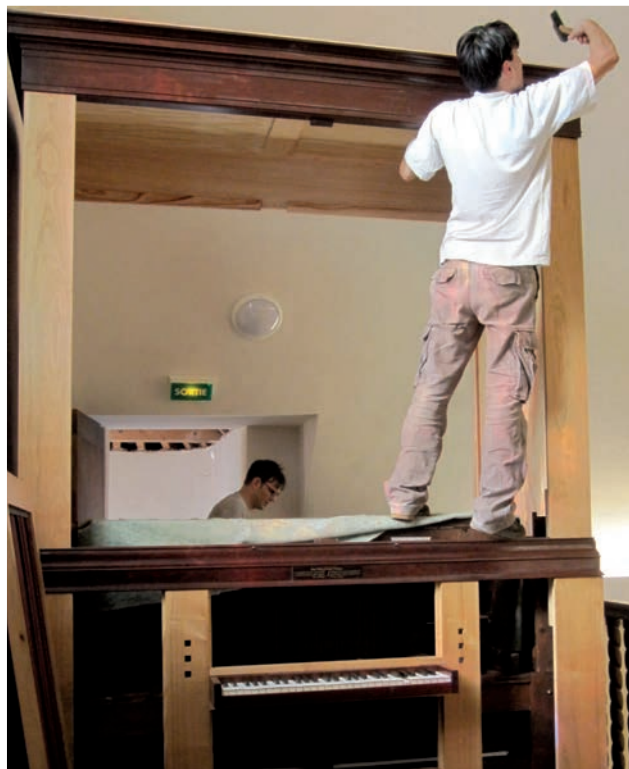
Installation de l'Orgue et du buffet dans l'église.

La restauration du buffet (meuble) était impossible à cause de la trop grande fragilité des bois vermoulus. Une reconstruction à l'identique avec réemploi de quelques éléments anciens (corniche, cimaise) a été effectuée.
